**3194 SAYILI KANUNUNUN 39 VE 40. MADDELERİ UYARICA
DÜZENLENEN RAPOR**

İLİ : Bursa
İLÇESİ : Mudanya
BELEDİYE : Mudanya Belediyesi
MAHALLESİ : Kumyaka Mahallesi
ADA NO : 1706
PARSEL NO : 2
YAPI SAHİBİ/SAHİPLERİ ADI, SOYADI : Lebise AKAR Varisleri(Lebise AKAR ölüdür)
BULUNDUĞU CADDE VEYA SOKAK : 37. Sokak
KAPI NO'SU :2-4
YAPININ KAT ADEDİ : 3
YAPIYI OLUŞTURAN MALZEME : Ahşap arası kerpiç/harman tuğla/taş

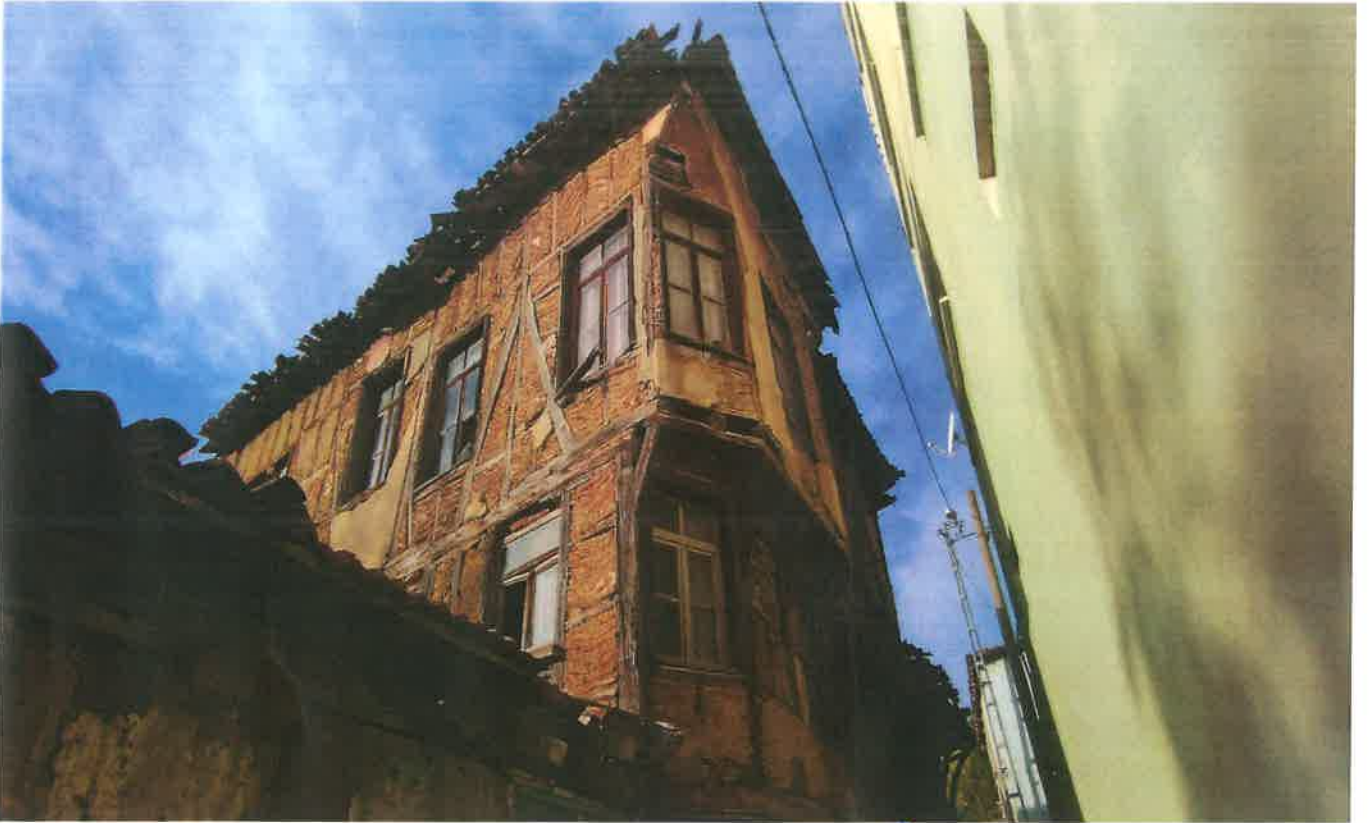
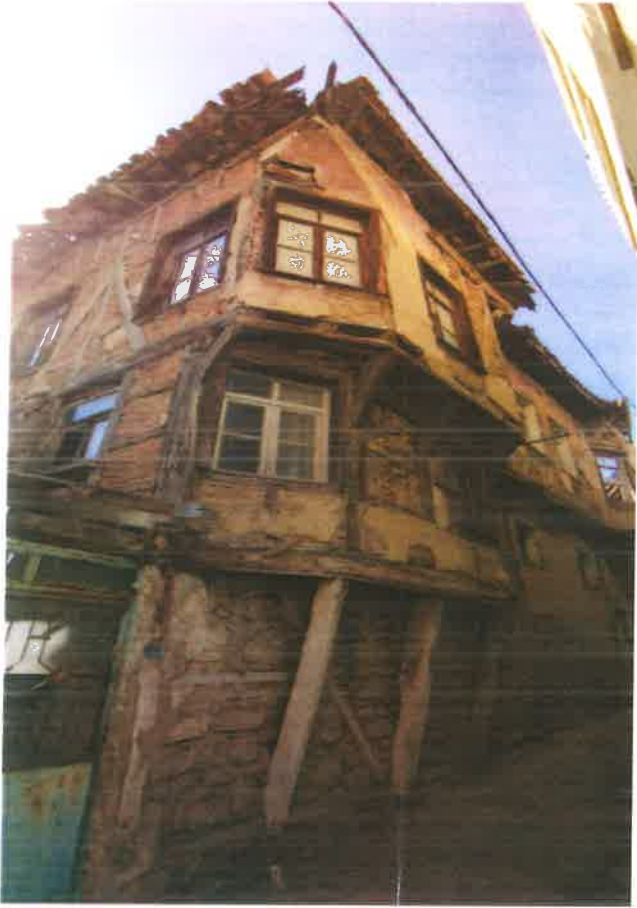
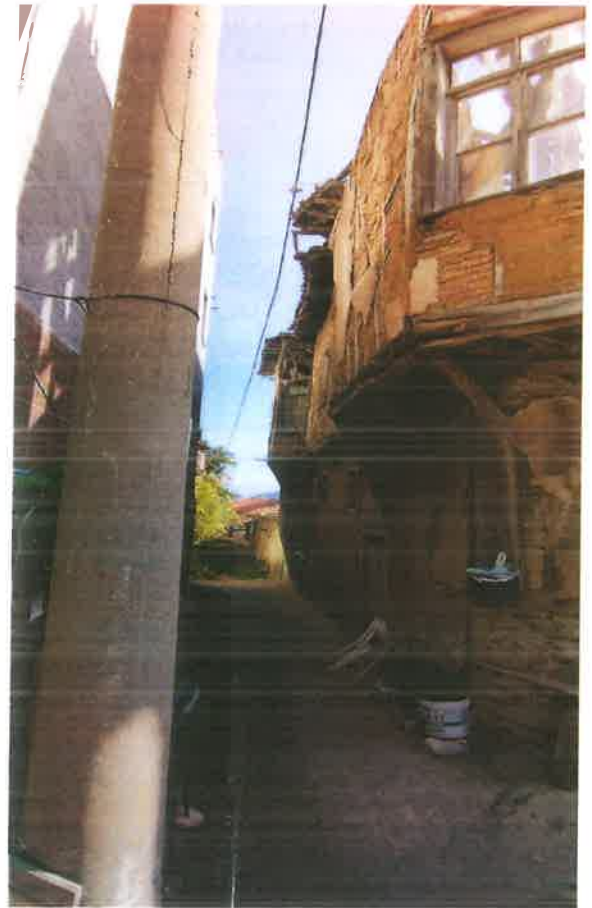
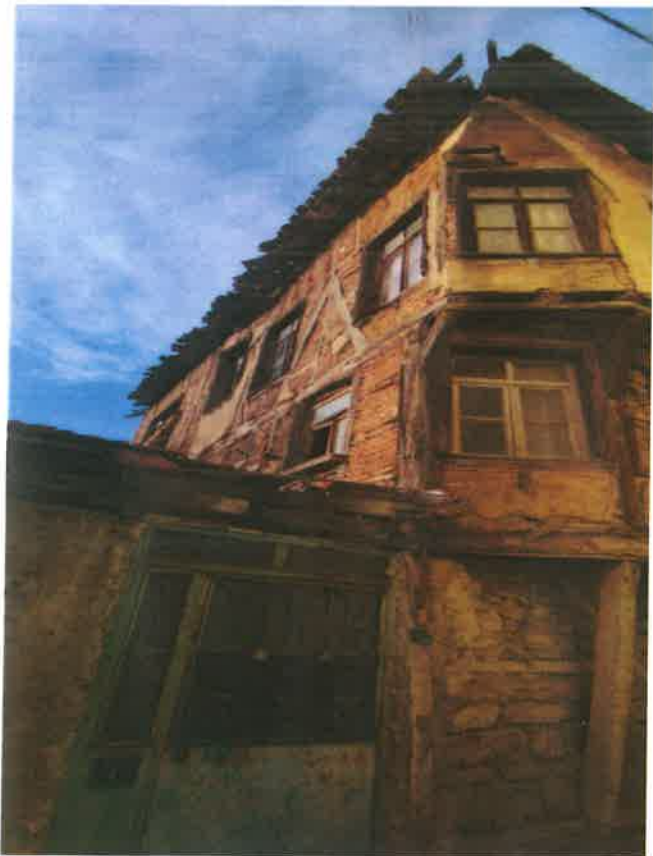
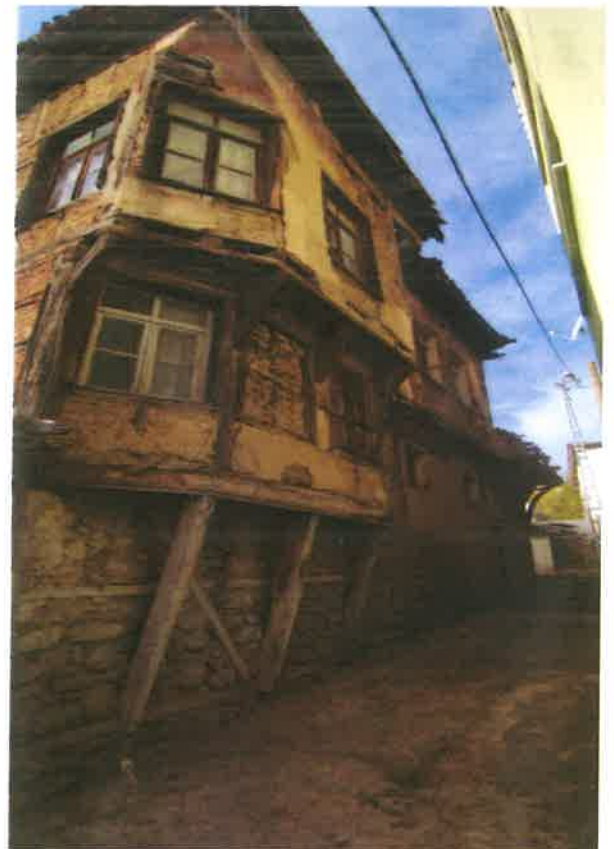
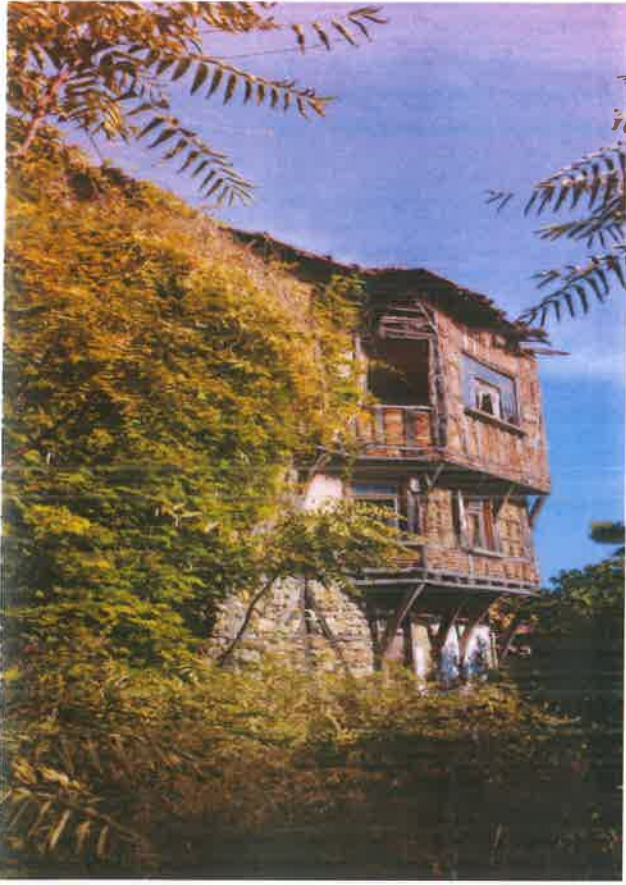
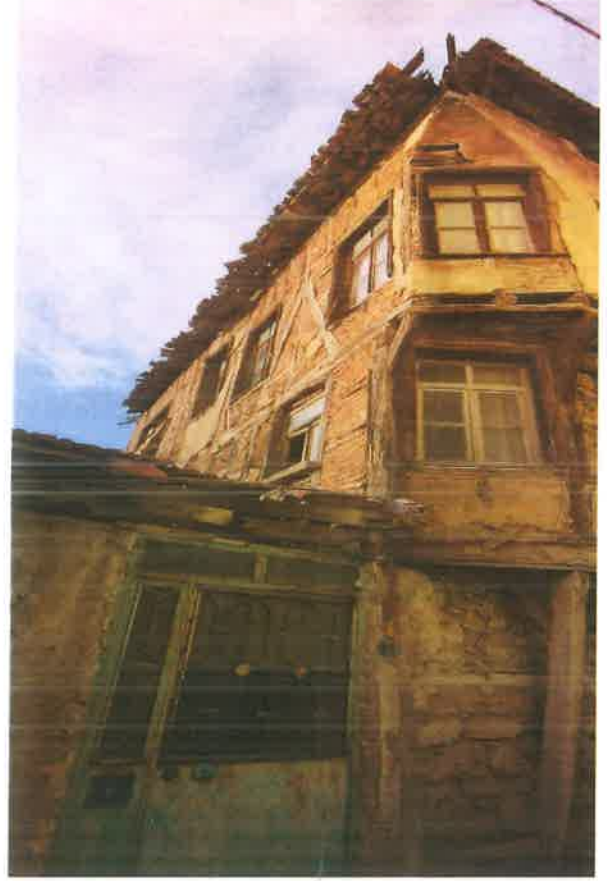
Yukarıda durumu belirtilen yapının tetkiki 08.11.2023 tarihinde yerinde yapılan incelemede ; İlçemiz Kumyaka Mahallesi 37. Sokak No:2-4 adresli 1706 ada 2 nolu (1706 ada 1 v e2 nolu parsellerde tek yapı olarak 21.11.1990 tarih 3534 yevmiye numarası ile tescilli yapı) parselde yer alan korunması gerekli taşınmaz kültür varlığı olarak tescilli yapının taşıyıcı sistemini oluşturan duvarların ,kat döşemelerinin ve yapının cephe duvarları ile çatı örtüsünün tamamen çökmüş halde olduğu , cephesinde taşıyıcı özelliğini kaybetmiş haldeki cephe duvarının da yıkılmak üzere olduğu, genel olarak yapının yaşam ve kullanım şartlarını kaybederek enkaz haline geldiği, mail-i inhidam durumunda olduğu, tadil ve tamir faaliyetleri ile onarılamayacak vaziyette umumun sağlık ve selametini ihlal eden ,şehircilik anlamda estetik, görsel ve tehlike bakımından mahzur bulunduğu ve bu haliyle can ve mal kaybına sebebiyet verebilecek göçme ve yangın tehlikesi olan ve can ve mal güvenliği açısından tehlike oluşturduğu tespit edilerek fotoğraflarda gösterilmiştir.

Bu nedenle 3194 Sayılı imar Kanununun 39. ve 40. maddelerine göre bu haliyle can ve mal güvenliği açısından tehlike arz eden söz konusu tescilli metruk yapının kamu sağlığı, düzeni ve emniyetinin muhafazası için geriye kalan enkazının da yıkılarak kaldırılması ve bu aşamada yıkım işi başlayana kadar yapı ve çevresinde , ayrıca yaya/araç geçişleri için yapıdan gelebilecek moloz inşaat döküntülerine karşı ivedilikle gerekli güvenlik önlemlerinin alınması gerekmektedir.
